Analýza asistenčného systému Subaru s podporou rozpoznávania chodcov využívajúceho stereovízne snímanie obrazu

Analysis of Subaru Advance Driver Assistant System for Pedestrian Detection used Stereovision

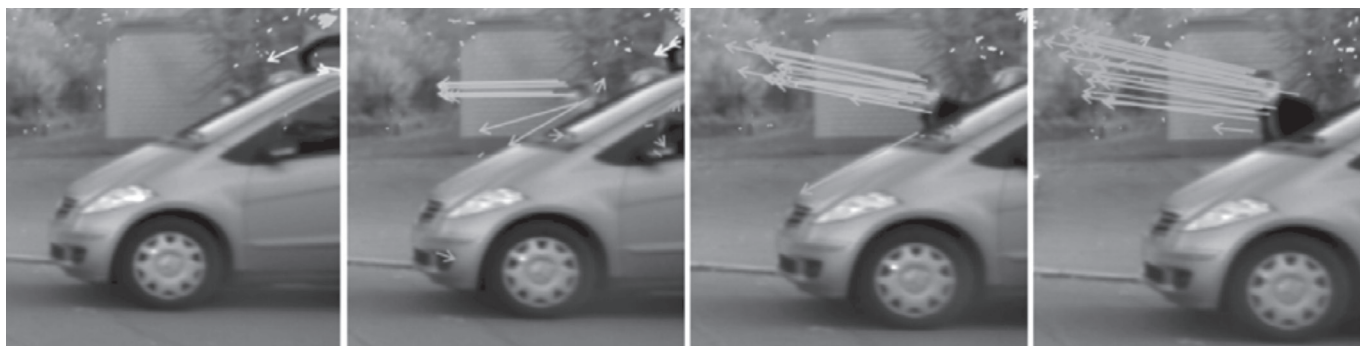
Obr. 4 Príklad trakovania pohybu chodca pomocou stereokamery. [3]
Figure 4 Example of tracking pedestrian's movement by stereo camera. [3]

následný výstup algoritmu, kde je k jednotlivým priestorovým bodom zobrazený jednoduchý vektor. Z obrázka už je chodec lepšie rozpoznateľný, ale pre bezpečné vyhodnotenie to stále nie je dostatočné.

Tretím a posledným krokom pri vyhodnotení takejto dopravnej situácie je algoritmus, ktorý je zameraný na segregáciu objektov v priestore a ich následne sledovanie. Algoritmus pracuje s po sebe idúcimi snímkami a vyhodnocuje možnú segregáciu objektov a ich pohyb. Na obr. 4 je zobrazený výsledok tohto algoritmu. Zľava doprava je možné vidieť znázornenie činnosti dynamickej detekcie systému od prvého možného rozpoznania chodca v obraze v čase 0 a následných časových odstupoch 80, 160 a 240 ms. Z analýzy obrazu následne vyplynuli odhadované vektory odpovedajú predpokladanému smeru a rýchlosti pohybu chodca v priestore.

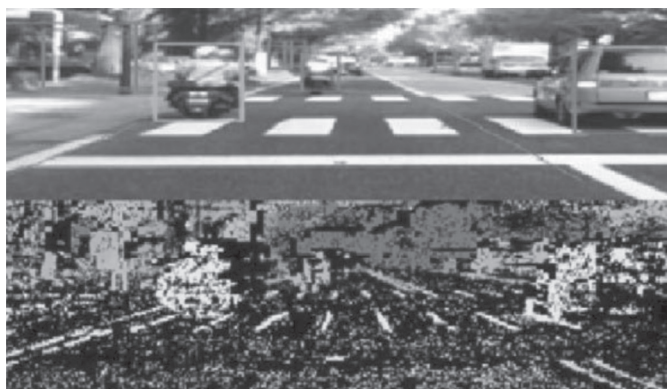
Obr. 6 Bežné podmienky. [5] (Viz farebná fotografia na obálke).
Figure 6 Normal conditions. [5]

Systém EyeSight funguje na princípe snímania obrazu. Z toho vyplýva, že čím horšie podmienky na snímanie obrazu sú vytvorené, tým horšie je samotné vyhodnotenie dopravnej situácie. Nasledujúci sled obrázkov vykresľuje dopravné situácie a možné zhoršené podmienky pri ich vyhodnocovaní. Väčšina obrázkov sa skladá z troch častí. Vo vrchnej časti je záber ľavej kamery, v strednej časti je záber pravej kamery a v dolnej časti je vyobrazená vyhodnotená situácia systémom EyeSight prevedená do farebnej škály.

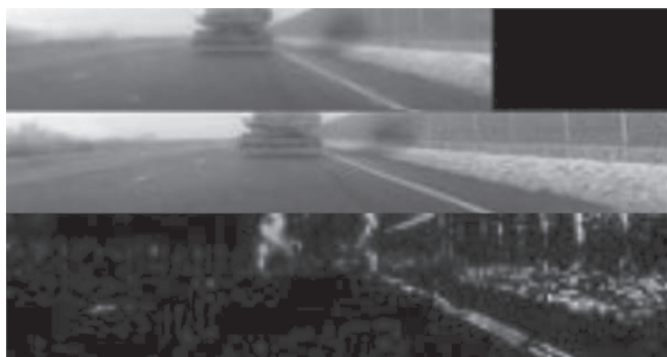
Obr. 7 Prachové častice na skle. [5] (Viz farebná fotografia na obálke).
Figure 7 Dust particles on the windscreen. [5]

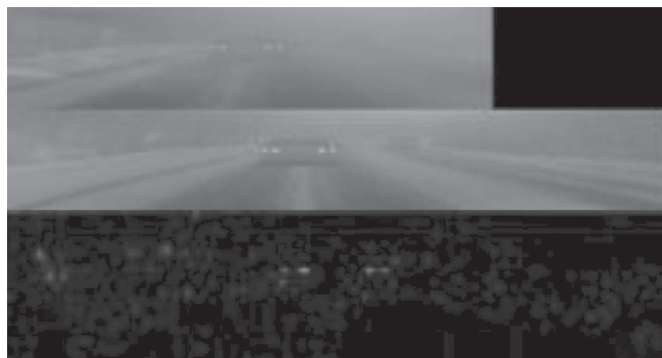
Obr. 9 Hustá hmla. [5] (Viz barevné foto na obálke).
Figure 9 Heavy fog. [5]
